İZMİR İLİ, BAYRAKLI İLÇESİ, MANAVKUYU
MAHALLESİ, 30J-3D PAFTA, 8474 ADA, 1 PARSEL NO'LU
BAŞARI23 APT.NİN MİKROTREMOR ÇALIŞMA RAPORU

MART – 2015

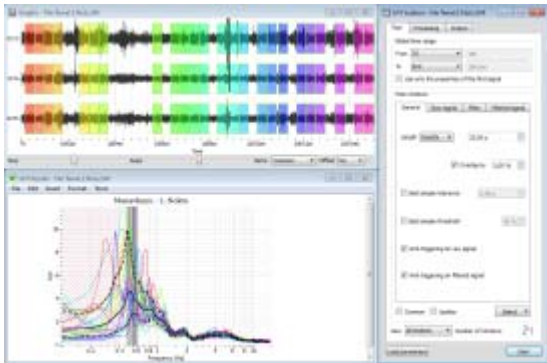
Başarı23 Apartmanı Bodrum Kat 1 Nolu Mikrotremor Sonuçları

1. Trend etkisi giderimi
2. Filtreleme işlemi (Band pass, 0.1-20 Hz)
3. Pencereleme işlemi (25 sn)
4. Törpüleme işlemi (taper, %5)
5. Hızlı Fourier Dönüşümü
6. Yuvarlatma işlemi (Konno&Ohmachi, b=40)
7. Yatay/Düşey oranı hesabı (H/V)

Mikrotremör Ölçüm Değerleri				
Nokta	Frekans (f)	Titreşim Periyodu (T₀) (S_n)	Spektral Oran (H/V)	Min. – Max. Değerler
Dış Saha	0.53	1.88	5.19	0.45 – 0.60
Bodrum 1 Nolu	0.50	2	4.31	0.47 – 0.61
Bodrum 2 Nolu	0.53	1.88	3.43	0.49 – 0.68
Bodrum 3 Nolu	0.53	1.88	4.17	0.47 – 0.66
4.Kat	2.19	0.46	7.13	2.07 – 2.20
9.Kat	2.19	0.46	10.67	2.05 – 2.23
